# のり養殖施設への 進入事故(乗揚)防止について

## のり養殖施設への進入事故発生状況

(H27.9月1日~H28.5月31日)

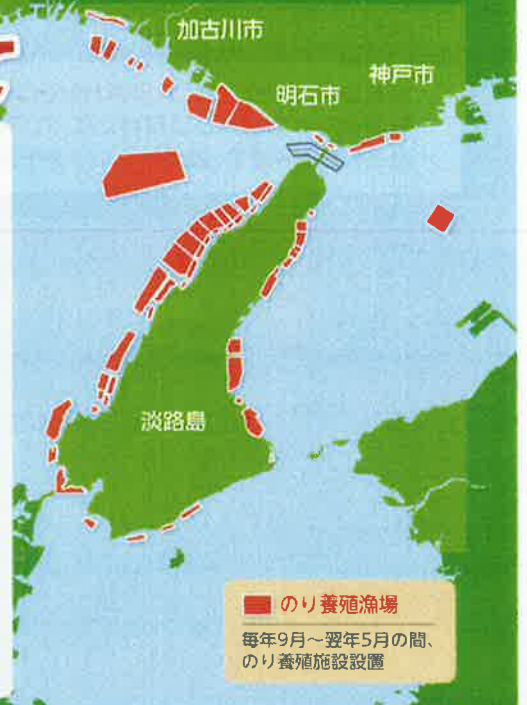
のり養殖漁場  
毎年9月～翌年5月の間、  
のり養殖施設設置

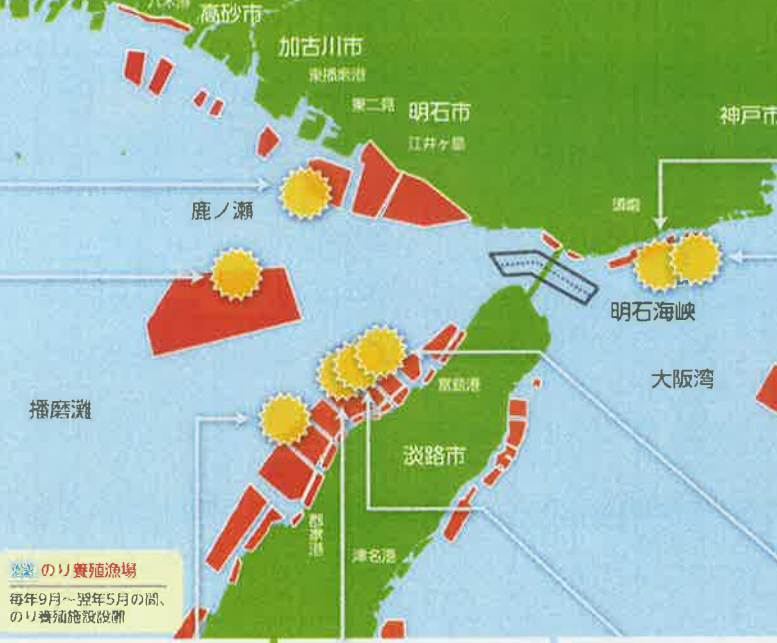
淡路のり養殖漁場  
毎年9月～翌年5月の間、  
のり養殖施設設置

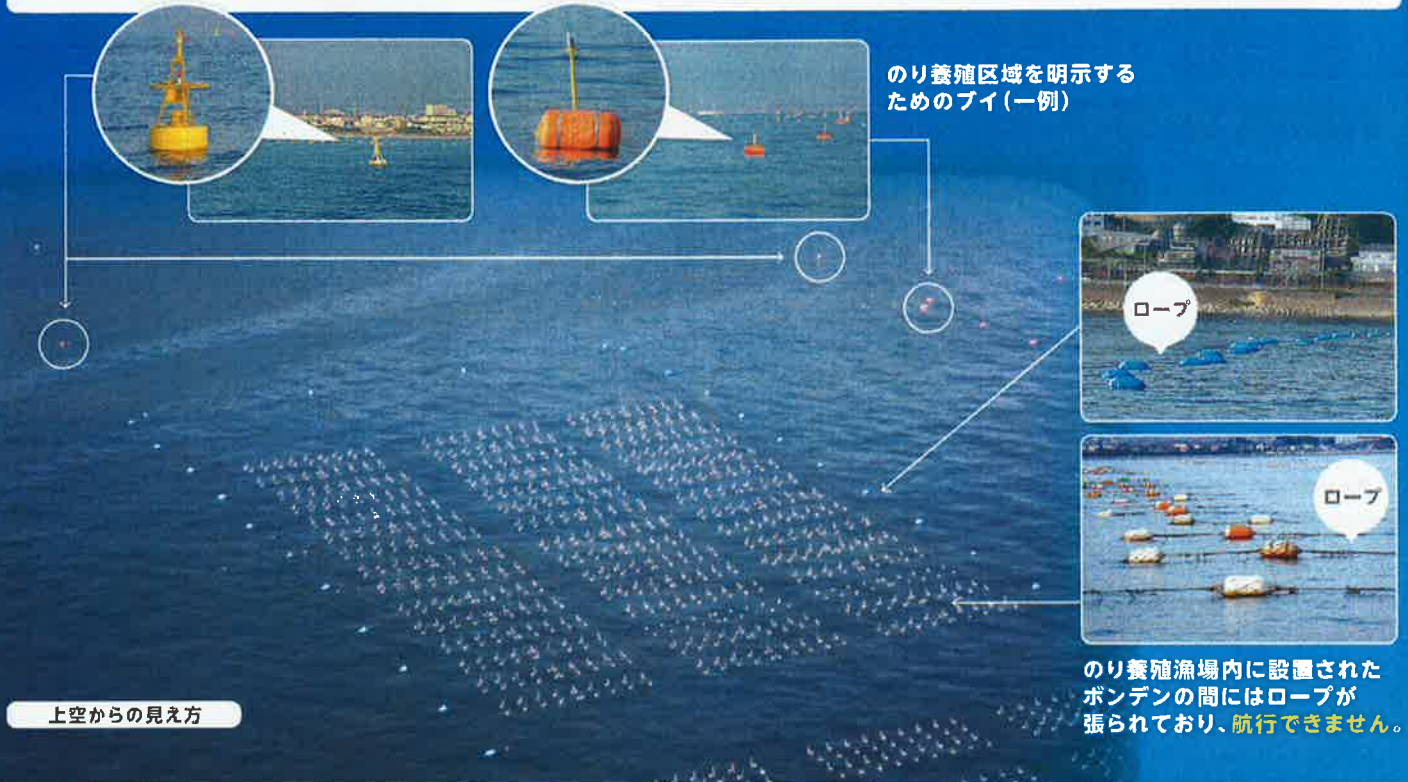
## のりの養殖方法(海中イメージ図)

### 浮流し式養殖

- フートでのり網を固定
- 比較的水深の深い所
- 海水交換は潮流を利用
- 瀬戸内海で盛ん

養殖施設の周囲には、灯浮標(黄色の灯火)が設置され、区域を明示しています。

養殖施設の周囲及び漁場内には、灯浮標(ブイ)やのり網を固定するためのロープ等が多数張られており、近づくと絡網するおそれがあります。近づかないよう十分注意して下さい。
